ACTIVA AIR LIGHT BP2001

ADVIESTABEL VERBRUIKSMATERIALEN

VEEL GESTELDE VRAGEN

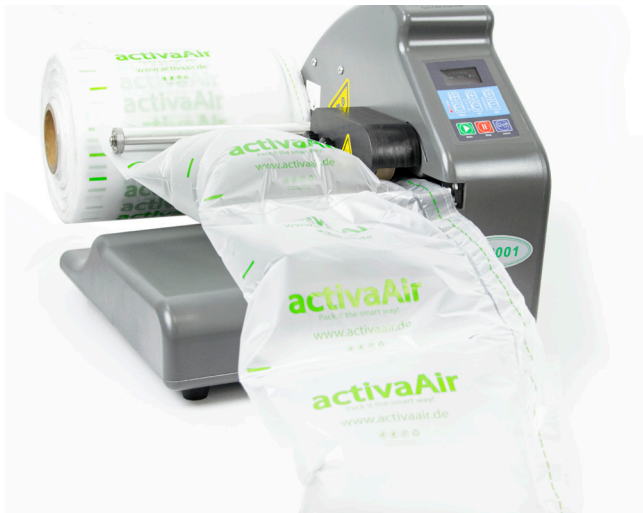
Installeren:

1. SCHAKEL DE STROOM IN
2. LAAT DE MACHINE 5 MINUTEN OPWARMEN
3. PLAATS DE ROL OP DE AS, STIPPELLIJN IS MACHINEZIJDE
4. TREK DE ROL ONDER DE CHROMEN AS DOOR
5. PLAATS DE KLEINE OPENING VAN DE FOLIE OP DE BLAASPIJP
6. TREK DE FOLIE DOOR OVER DE BLAASPIJP TERWIJL U OP DE DOORVOERKNOP (IN/OUT) DRUKT
7. **STEL TEMPERATUUR, LUCHT EN LENGTE IN AAN DE HAND VAN DE ONDERSTAANDE TABEL (VERSCILT PER SOORT FOLIE)**

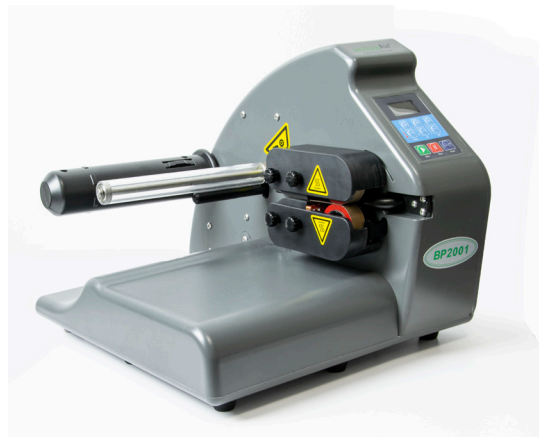
Bij een storing geeft de machine doorgaans een foutcode (Error) in het display. Dit zijn de meest voorkomende:

1. Druk op "Stop" en ga naar het hoofdscherm en herstart de machine.
2. Open de achterzijde, switch kabel #7 aan en uit. Herstart de machine. Niet opgelost? Probeer stap 3.
3. Vervang kabel #7. Herstart de machine. Niet opgelost? Neem contact op.

Als P1, het gaat hier om kabel #4
